# GELTERKINDEN RÖM. KATH. PFARRKIRCHE FIGUR VON AUGUST BLAESI

- Objekt: Madonnafigur - Maria als Königin und Mittlerin aller Gnaden. Erstellt 1956
- Standort: Römisch-Katholische Kirche Gelterkinden, freistehend auf Sockel neben dem Treppenaufgang.

- Bericht: Vitus Wey, Sursee November 2021

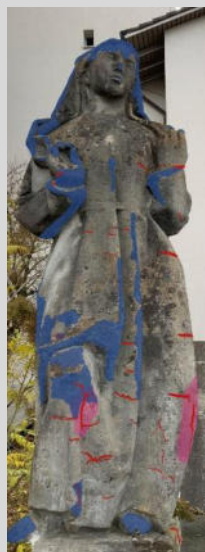
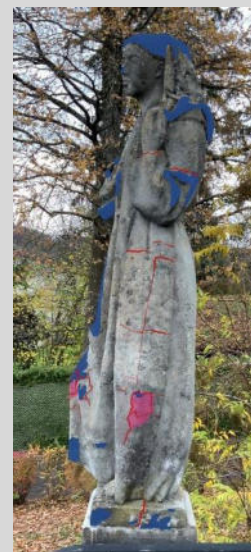
Schadenbild: An der Figur waren viele grosse und kleine Risse zu erkennen.  
Exponierte Partien waren stark angewittert mit beginnendem Formverlust.  
Einzelne Partien lösen sich als grosse Schalen vom Kernmaterial ab.

Fehlstellen / abgewitterte Partien
-

Hohlstellen
-

Risse

- Eingriffe: Da noch viele Faktoren unbekannt waren und eventuelle Zusammenhänge betreffend Armierung und der Rostsprengungen noch nicht abschliessend geklärt werden konnten, wurde beschlossen die Figur zu demontieren und im Atelier zu restaurieren. Dabei war es wichtig alle Risse zu schliessen und die an gewitterten Partien zur Erhaltung der ursprünglichen Form zu ergänzen. Lose Partien mussten demontiert und neu befestigt werden. Im Sinne einer Opferschicht und um möglichst einen guten Wasserabfluss zu erhalten, wurde die poröse, verwitterte Oberfläche mit einer feinen Schlämme vergütet. Die Steinsichtigkeit wurde dabei gewährleistet.

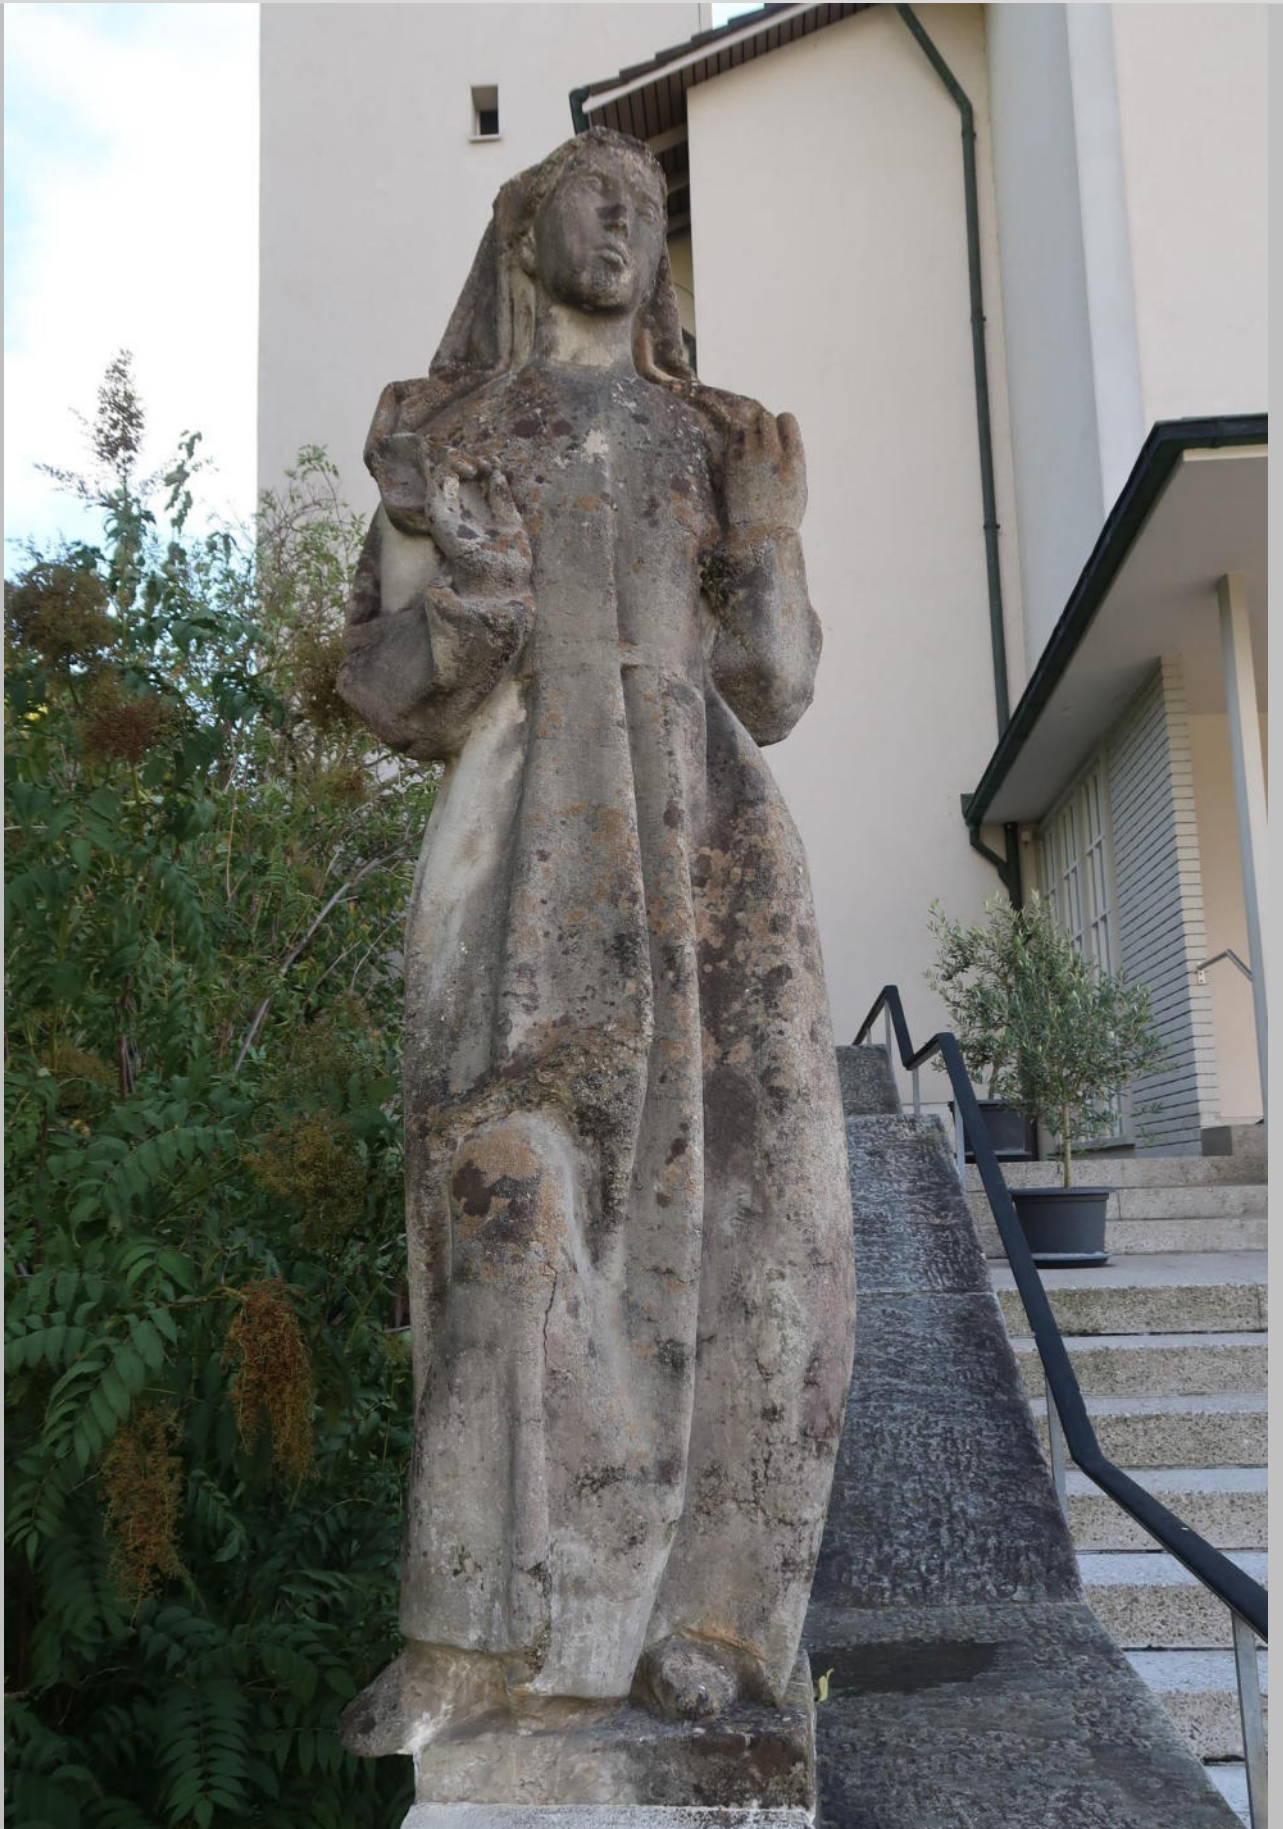
Madonnafigur von August Blaesì 1.12.1903-28.11.1979 Aufnahme Herbst 2019 Vorzustand

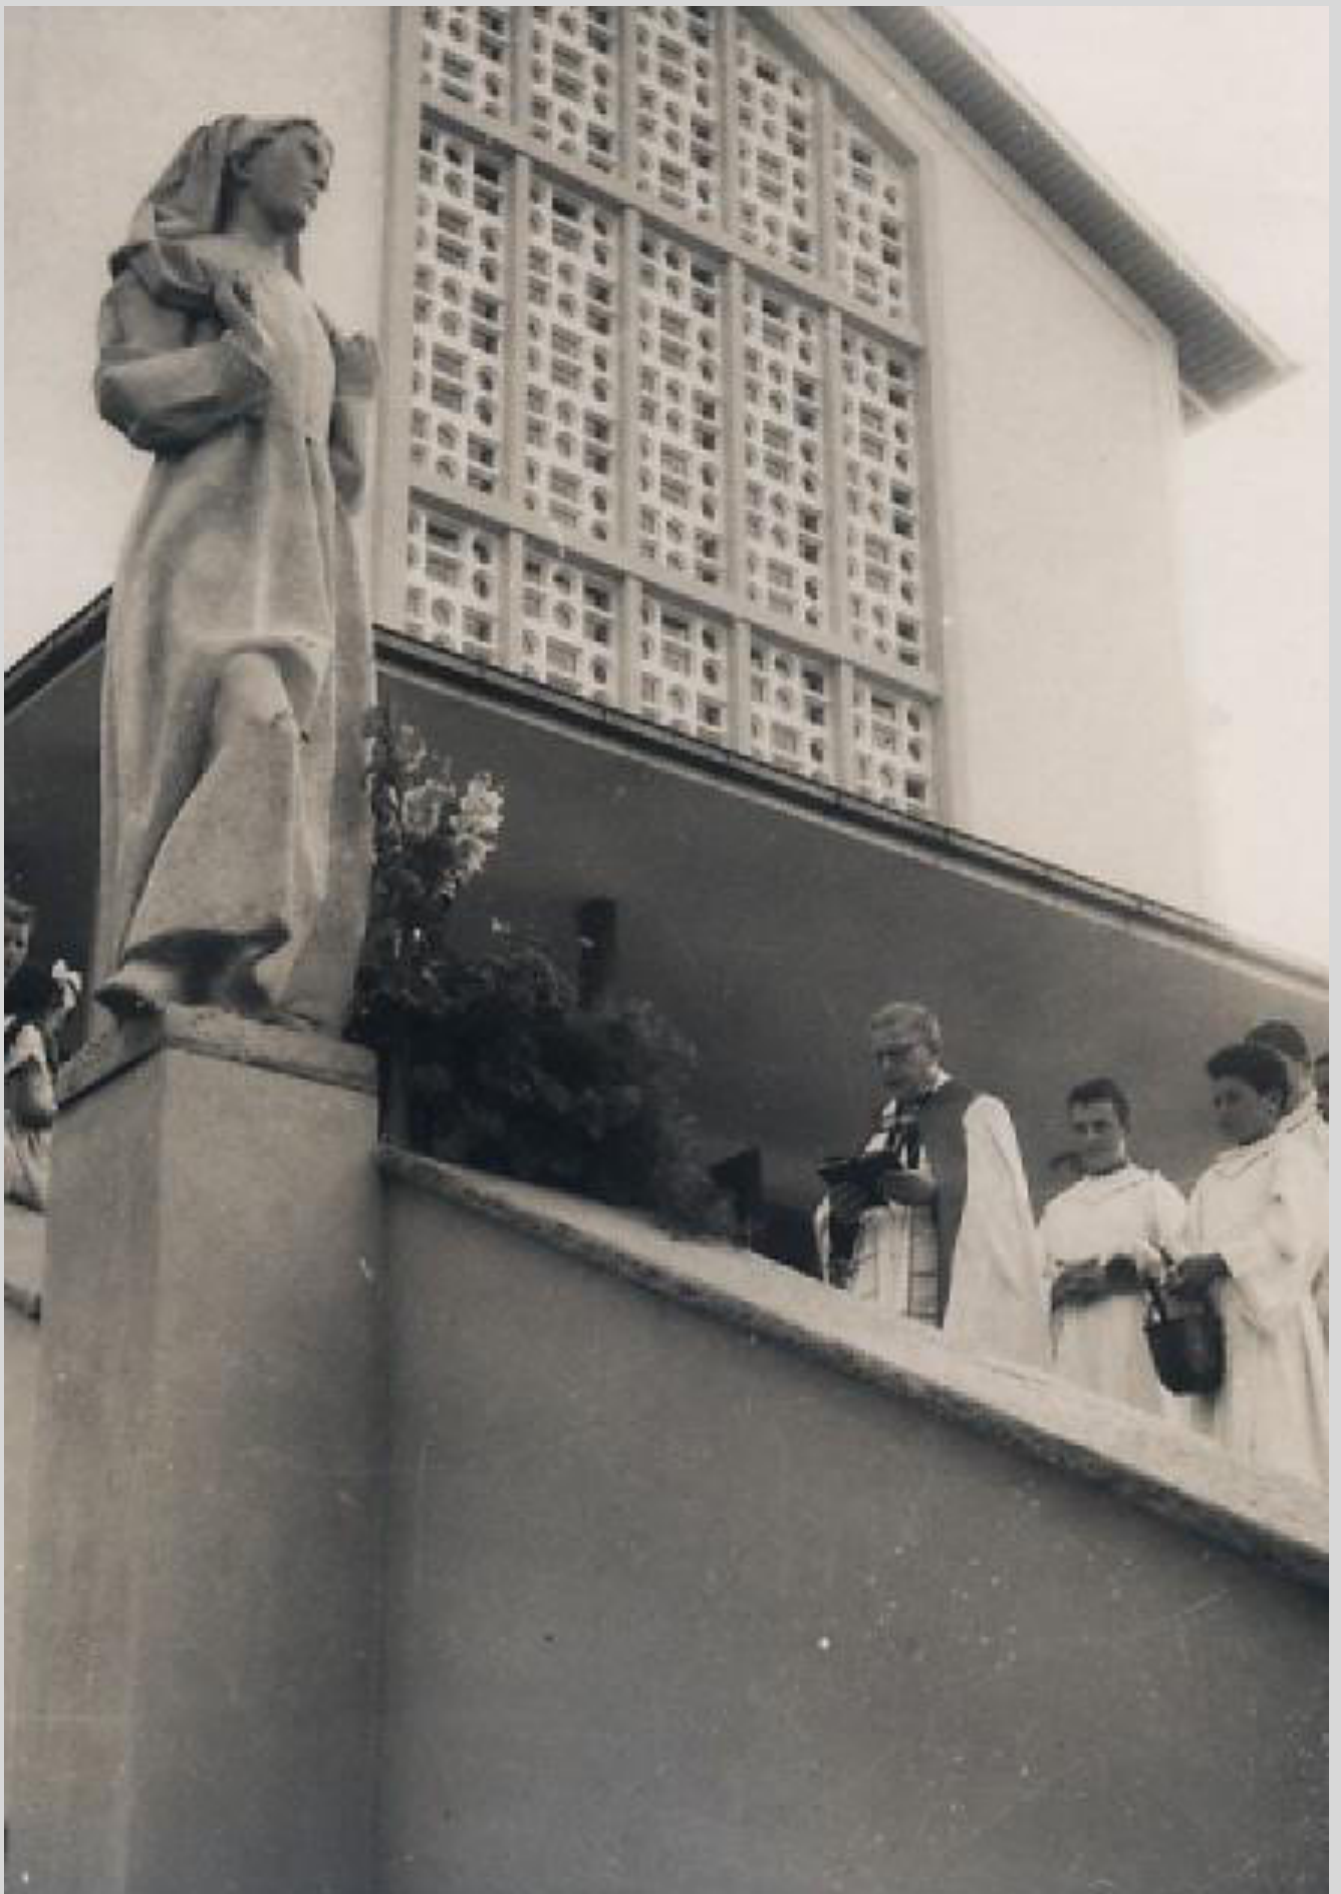
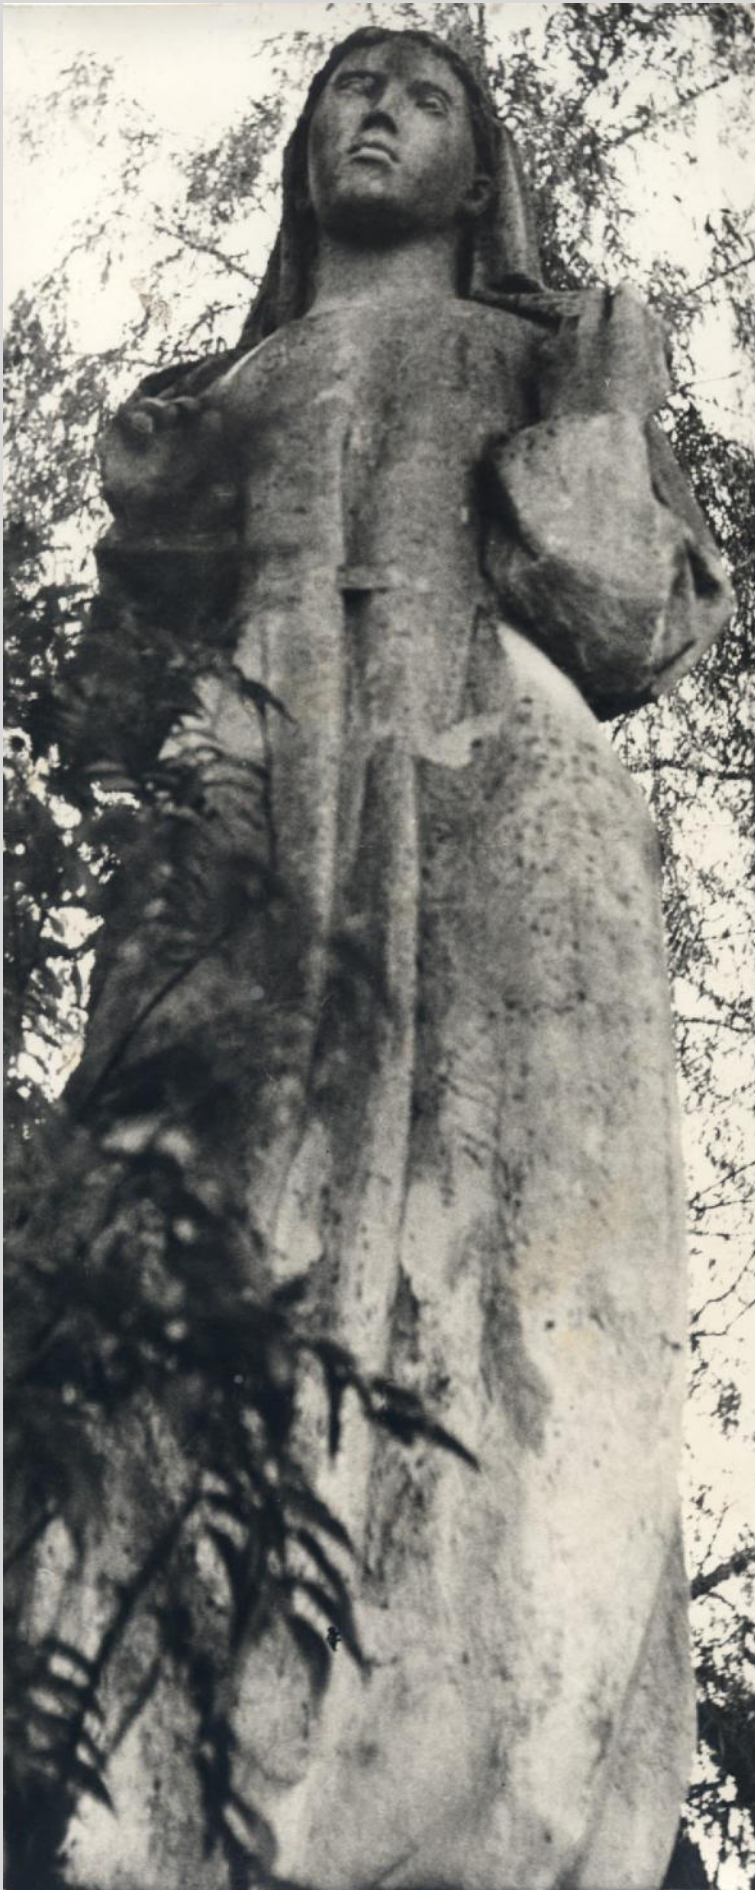
Bilder aus dem Archiv Ursula Blaesi  
Annahme - Zustand um ca 1970

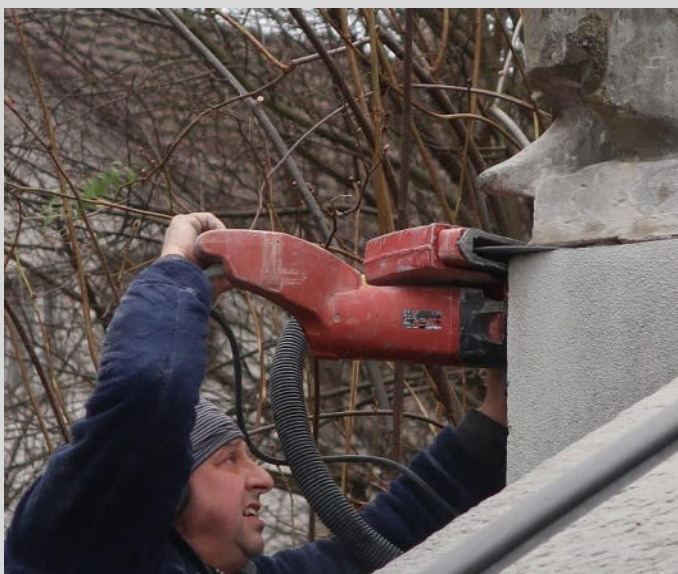
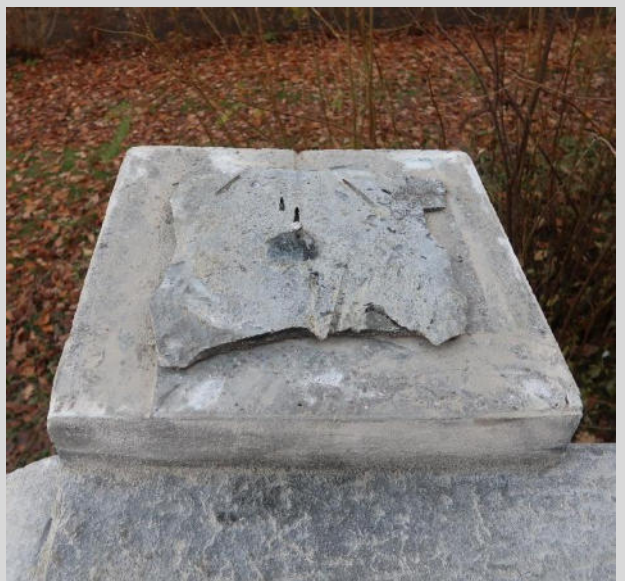
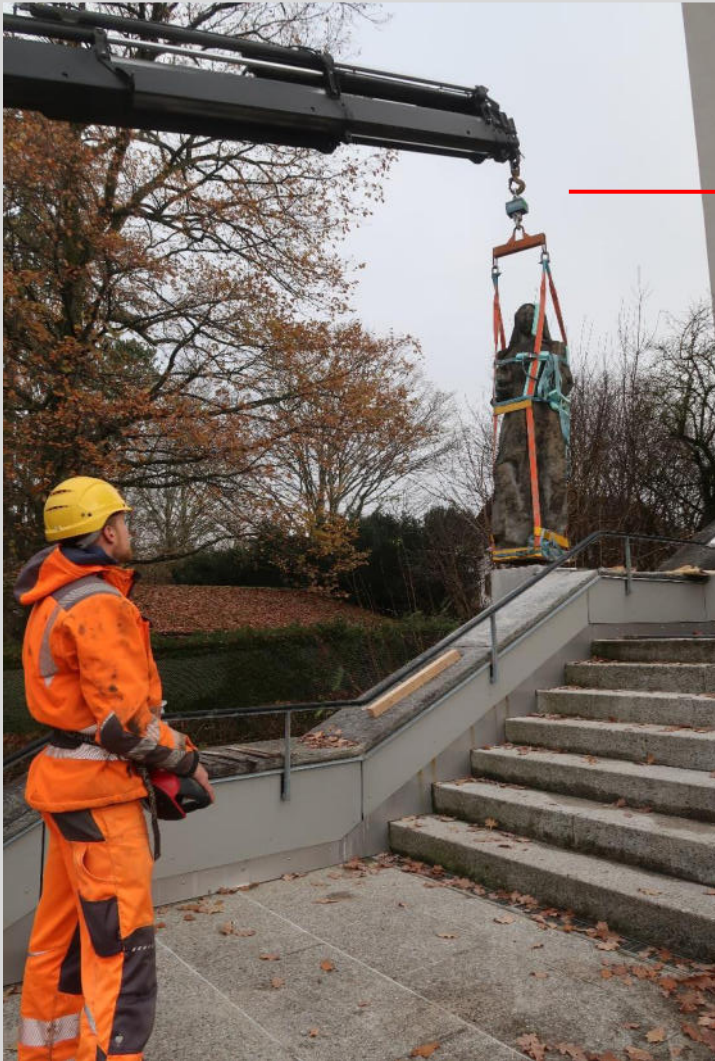
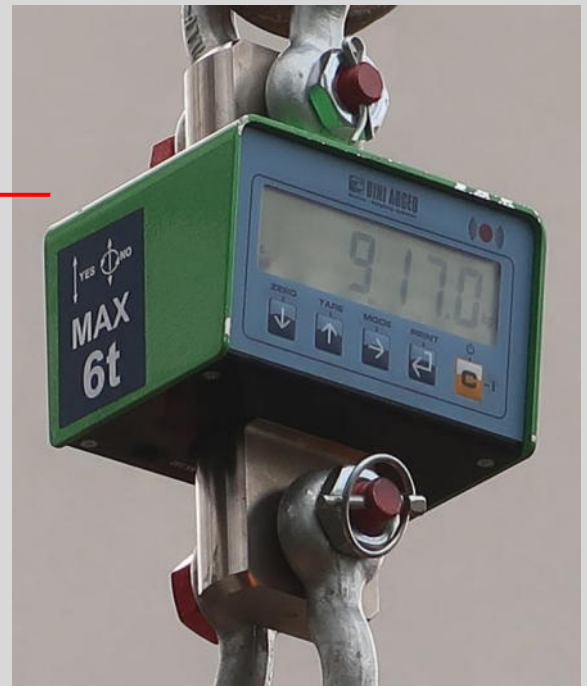
#### **Demontage der Figur.**

Die Verankerung war unbekannt. Auf Grund der vielen Risse und der unbekanntem Armierung wurde die Standfuge aufgeschnitten, um die Figur vom Sockel zu trennen und um die Gurten unter der Figur anzusetzen. Die Figur war nur mit einem kleinen Dorn gesichert.

Anhand der Kranwaage ist die Figur 917 Kg schwer.

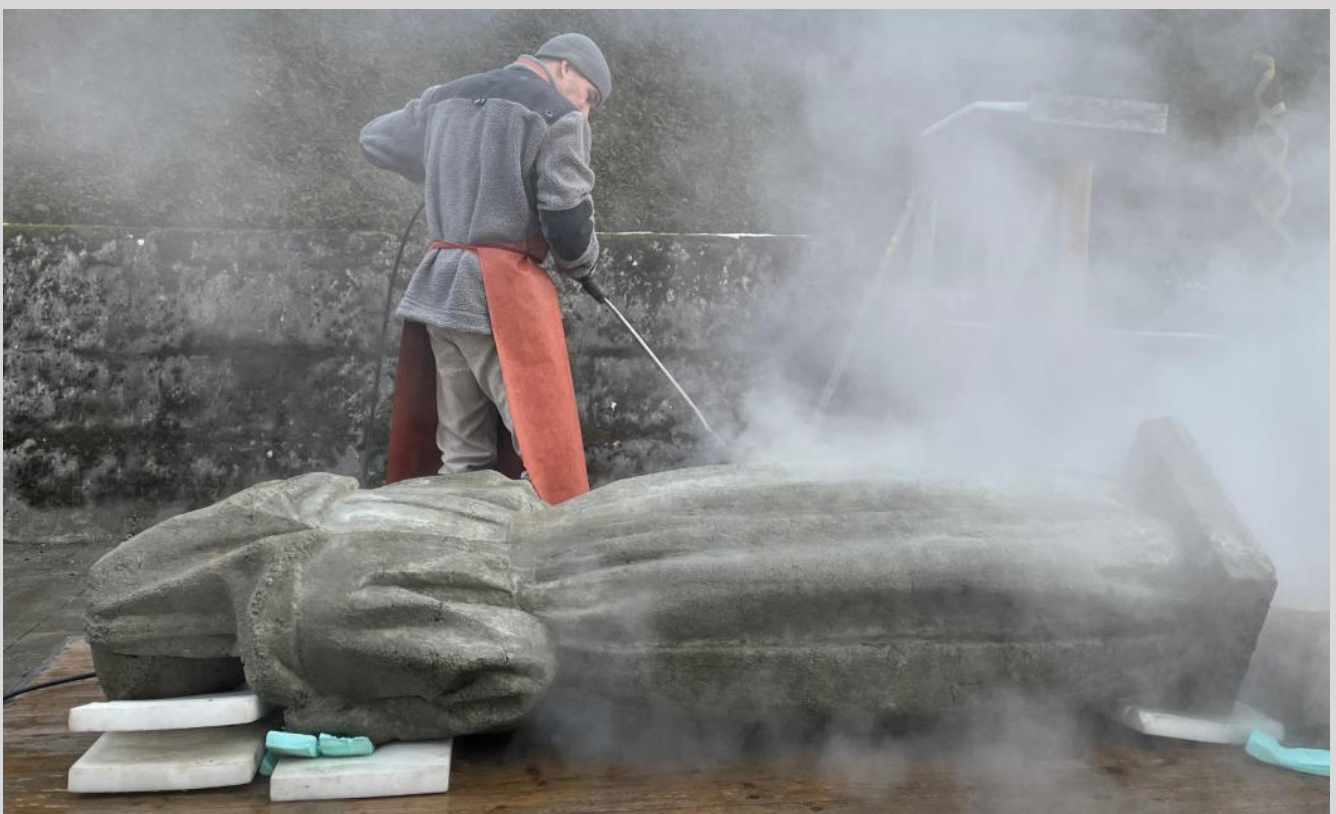
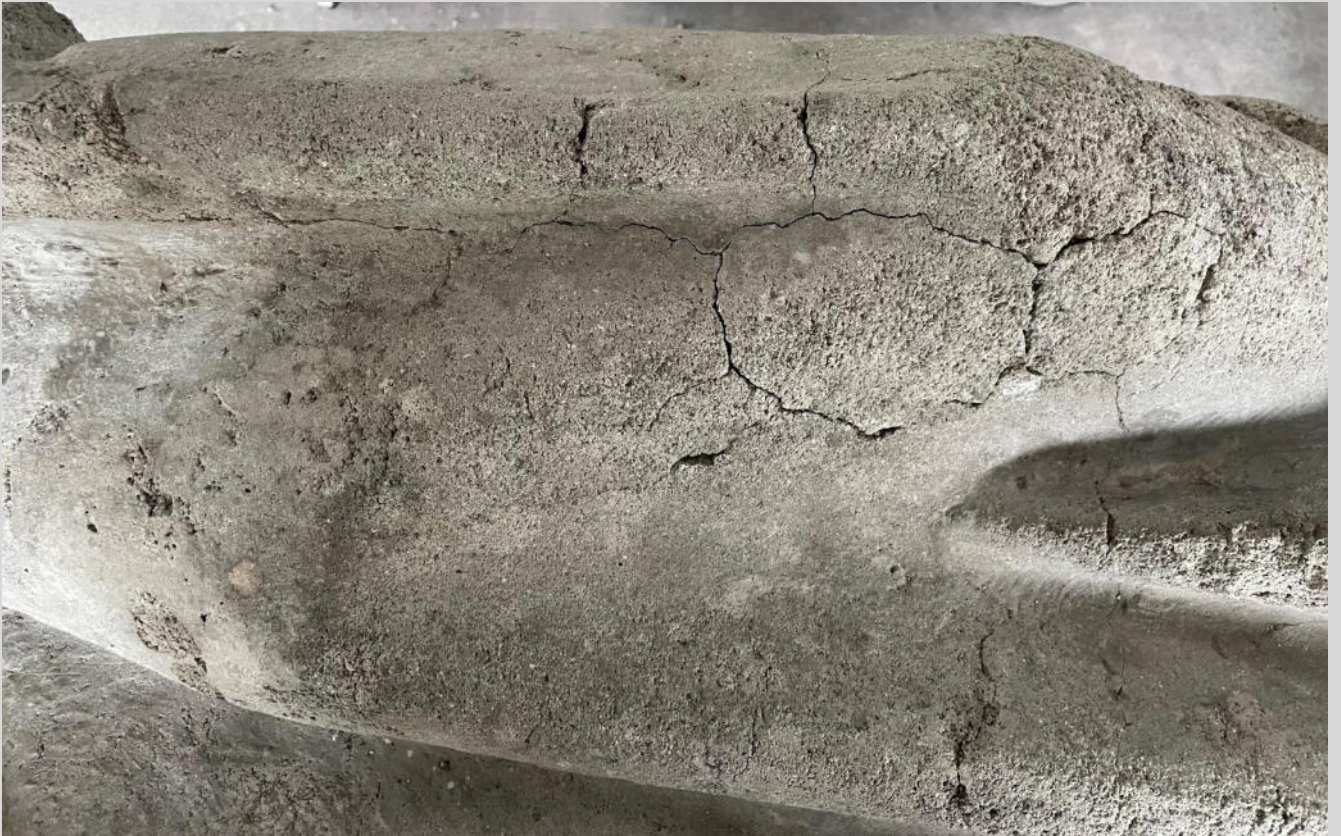
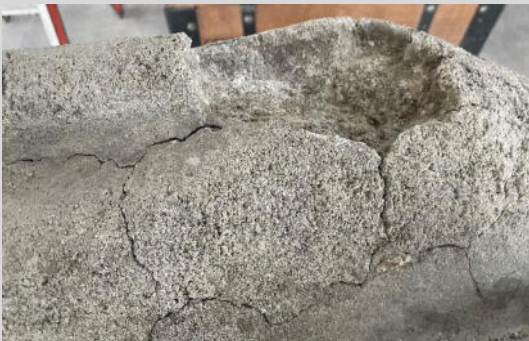
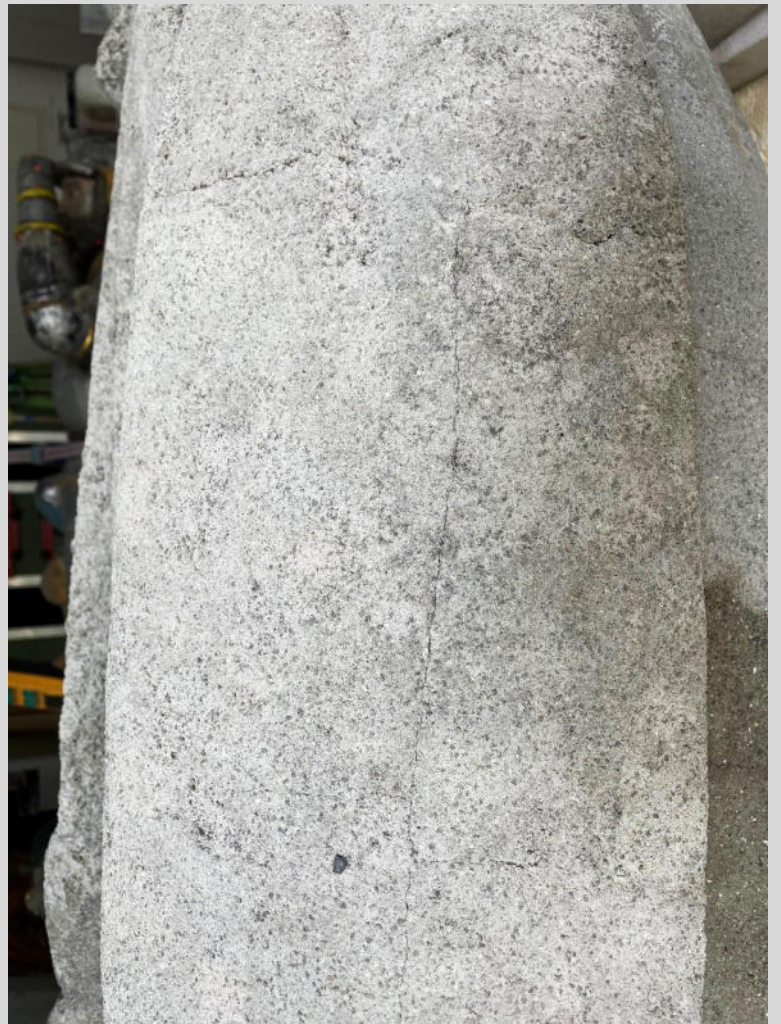
**Reinigung der Figur.**

Im Atelier wurde die Figur mittels eines Heisswassergerätes mit wenig Druck vorsichtig gereinigt und danach über eine längere Zeit gut getrocknet.

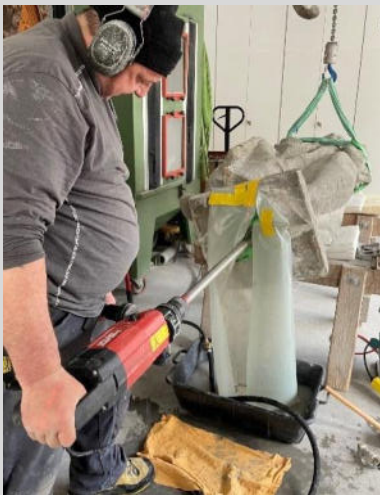
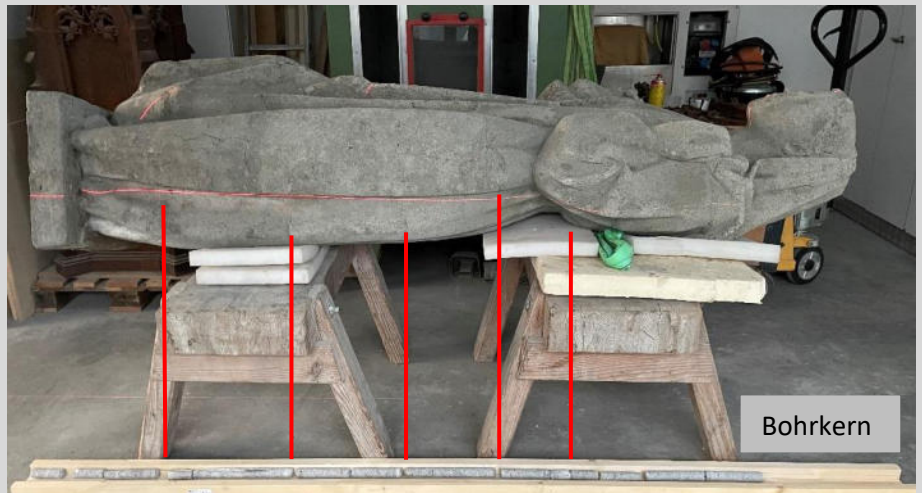
### Schadenbild

Nach den Reinigungsarbeiten zeigten sich viele Risse und sich ablösende Partien.

Nach einer Sondierung am Knie konnte eine rostende Armierung als Schadensverursacher ausgeschlossen werden.

Zwei verschiedene Arten von Rissbilder konnten festgestellt werden.

1. Netzartige Risse mit sich ablösenden Partien im unteren Bereich der Figur.
2. Regelmässige Horizontale Risse mit vertikalen Verbindungen verteilt über die ganze Figur.

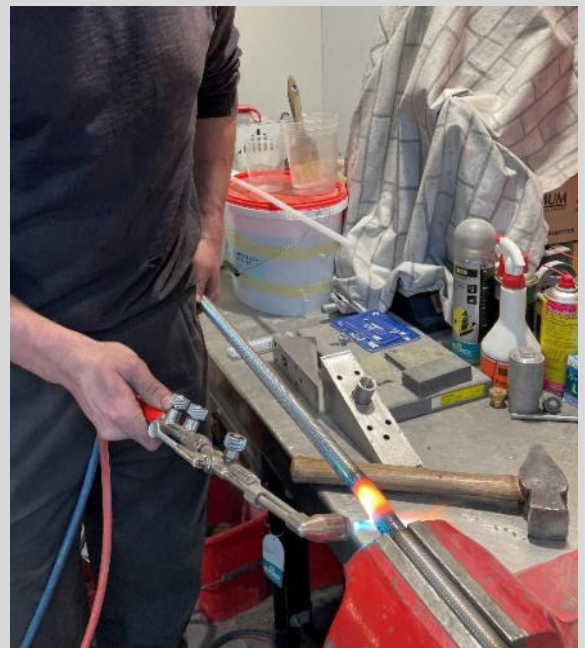
### Weiterführender Untersuch

Um die genauen Ursachen der Schäden und die Konstruktion der Figur besser zu verstehen, wurde eine feine Kernbohrung D 32 mm / L 2000 mm in der vertikalen Achse der Figur ausgeführt.

Anhand des Bohrkerns konnte eine Übereinstimmung mit den horizontalen, regelmässigen Rissen festgestellt werden.

Die Figur wurde von August Blaesì mit Lehm im Massstab 1:1 modelliert. Danach wurde ein Gipsnegativ hergestellt. Diese Gipsnegativ wurde von der Firma Weidmann Stuckateure mit einer zementgebundenen Kunststeinmischung in verschiedenen Chargen «ausgestampft». Die horizontalen Risse sind höchstwahrscheinlich auf die damaligen Arbeitsfugen zurückzuführen. Die vorgefundene, sehr geringe Armierung ist auch ein Indiz für dieses Vorgehen.

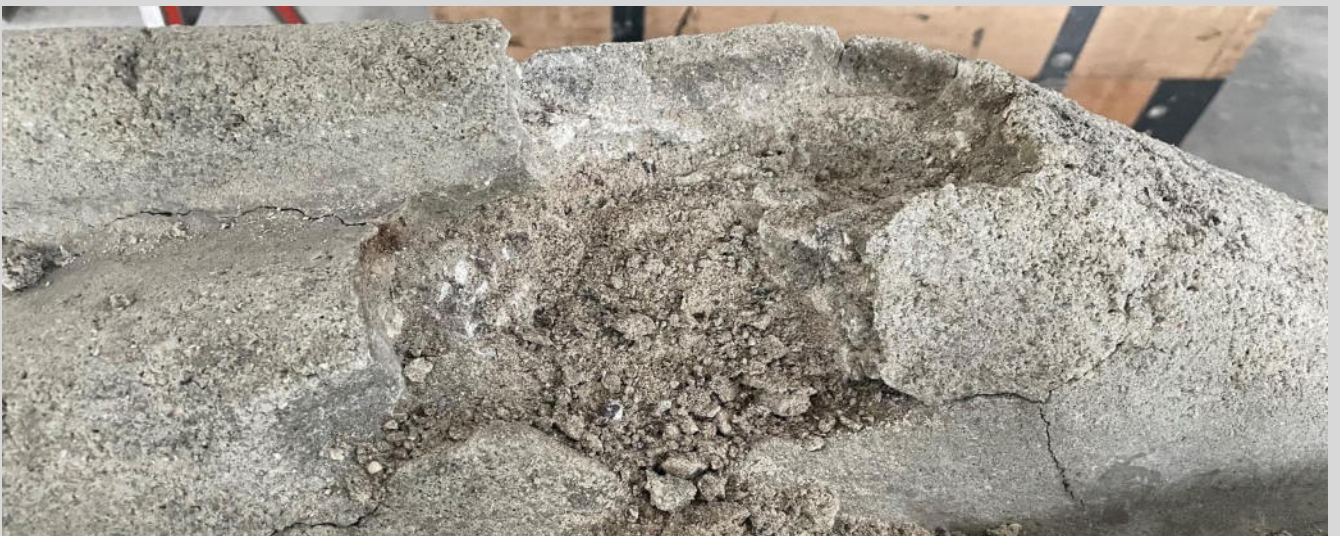
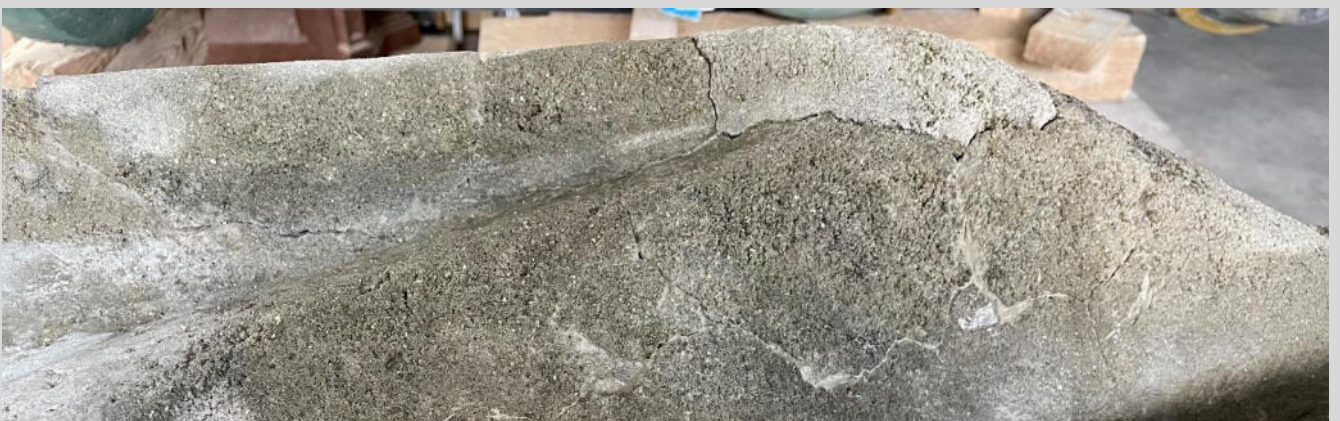
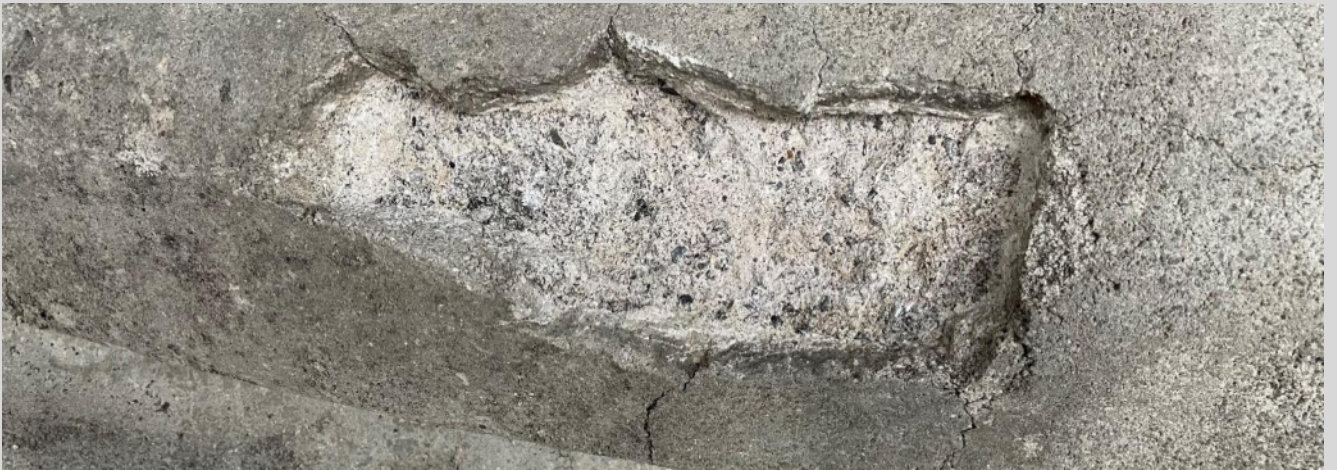
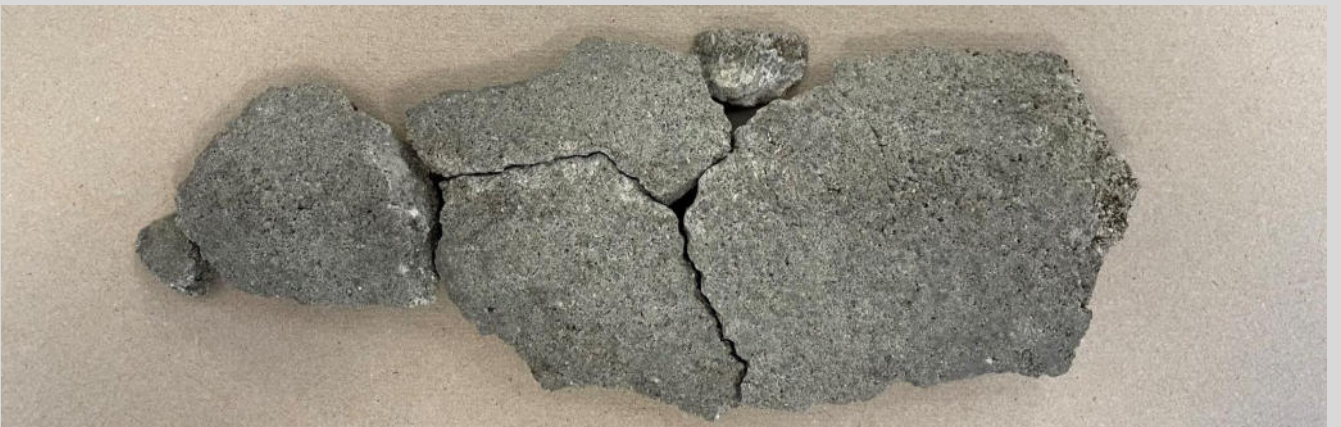
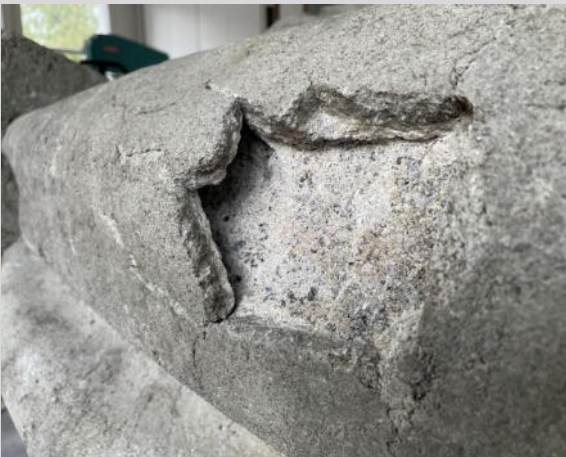
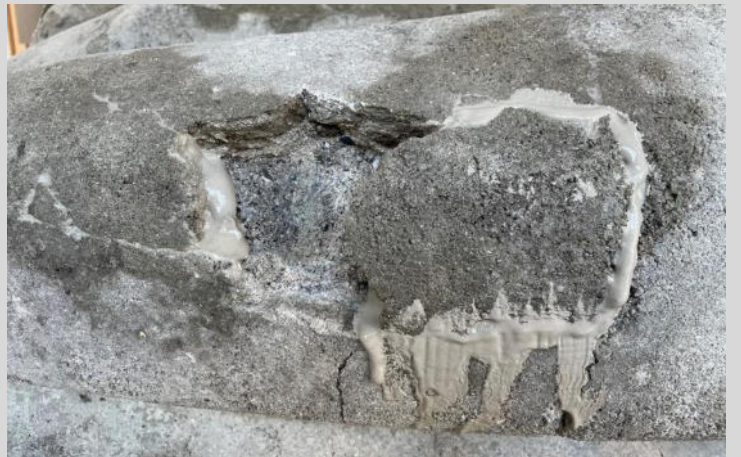
#### **Netzartige Risse – lose Partien**

Die Hohlstellen und losen Partien konnten durch vorsichtiges Klopfen genau lokalisiert werden. Nach der Sondierung zeigte sich, dass das Gefüge unter den Schalen sehr stark verwittert war. Um eine kraftschlüssige Verbindung zu gewährleisten, mussten die Schollen vorsichtig demontiert werden. Nach der Reinigung des Untergrundes konnten die Teilstücke mit einem mineralischen Mörtel neu versetzt werden.

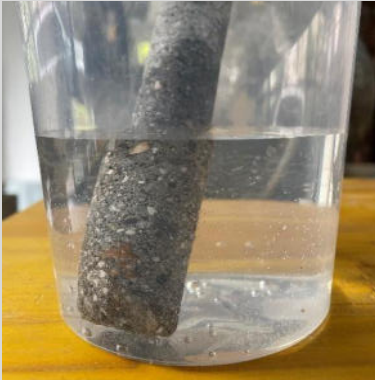
Bohrkern -Test Saugverhalten

Durch die offene, poröse Oberfläche und das stark saugende Steinmaterial konnte viel Wasser in die Figur eindringen. Der Schwerkraft folgend sammelte sich die Feuchtigkeit im unteren Bereich der Figur und verursachte durch Frost und Salzsprengung die sich ablösenden Partien. Um diesen Schadensverlauf zu unterbrechen und um die ursprüngliche Form nicht zu verlieren, wurde die an gewitterten Partien mit einer Opferschicht aus einem modifizierten, mineralischen Mörtel **BL – System** ergänzt und geschlossen.

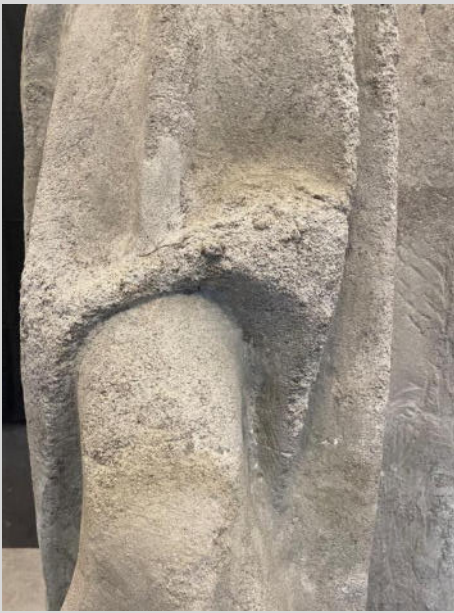
Gemäss den detaillierten Fotos aus dem Archiv konnten die Fehlstellen sehr genau rekonstruiert werden.

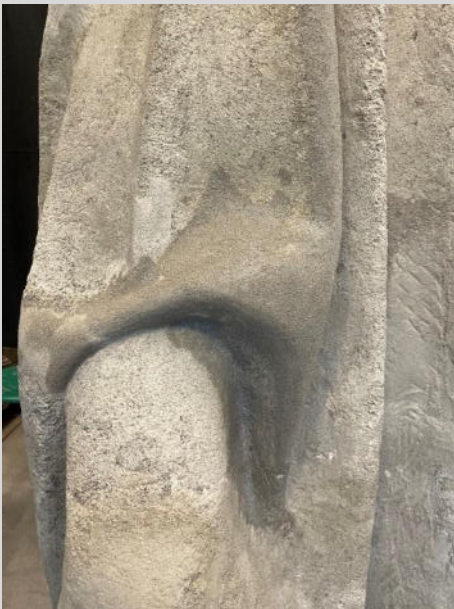
Um die offene,  
poröse, stark  
saugende  
Oberfläche zu  
schliessen und  
zu stabilisieren,  
wurde sehr  
subtil eine  
Schlemme aus  
einem  
modifizierten,  
mineralischen  
Mörtel **BL –  
System**  
angetragen

und danach wieder reduziert um die Steinsichtigkeit zu erhalten.

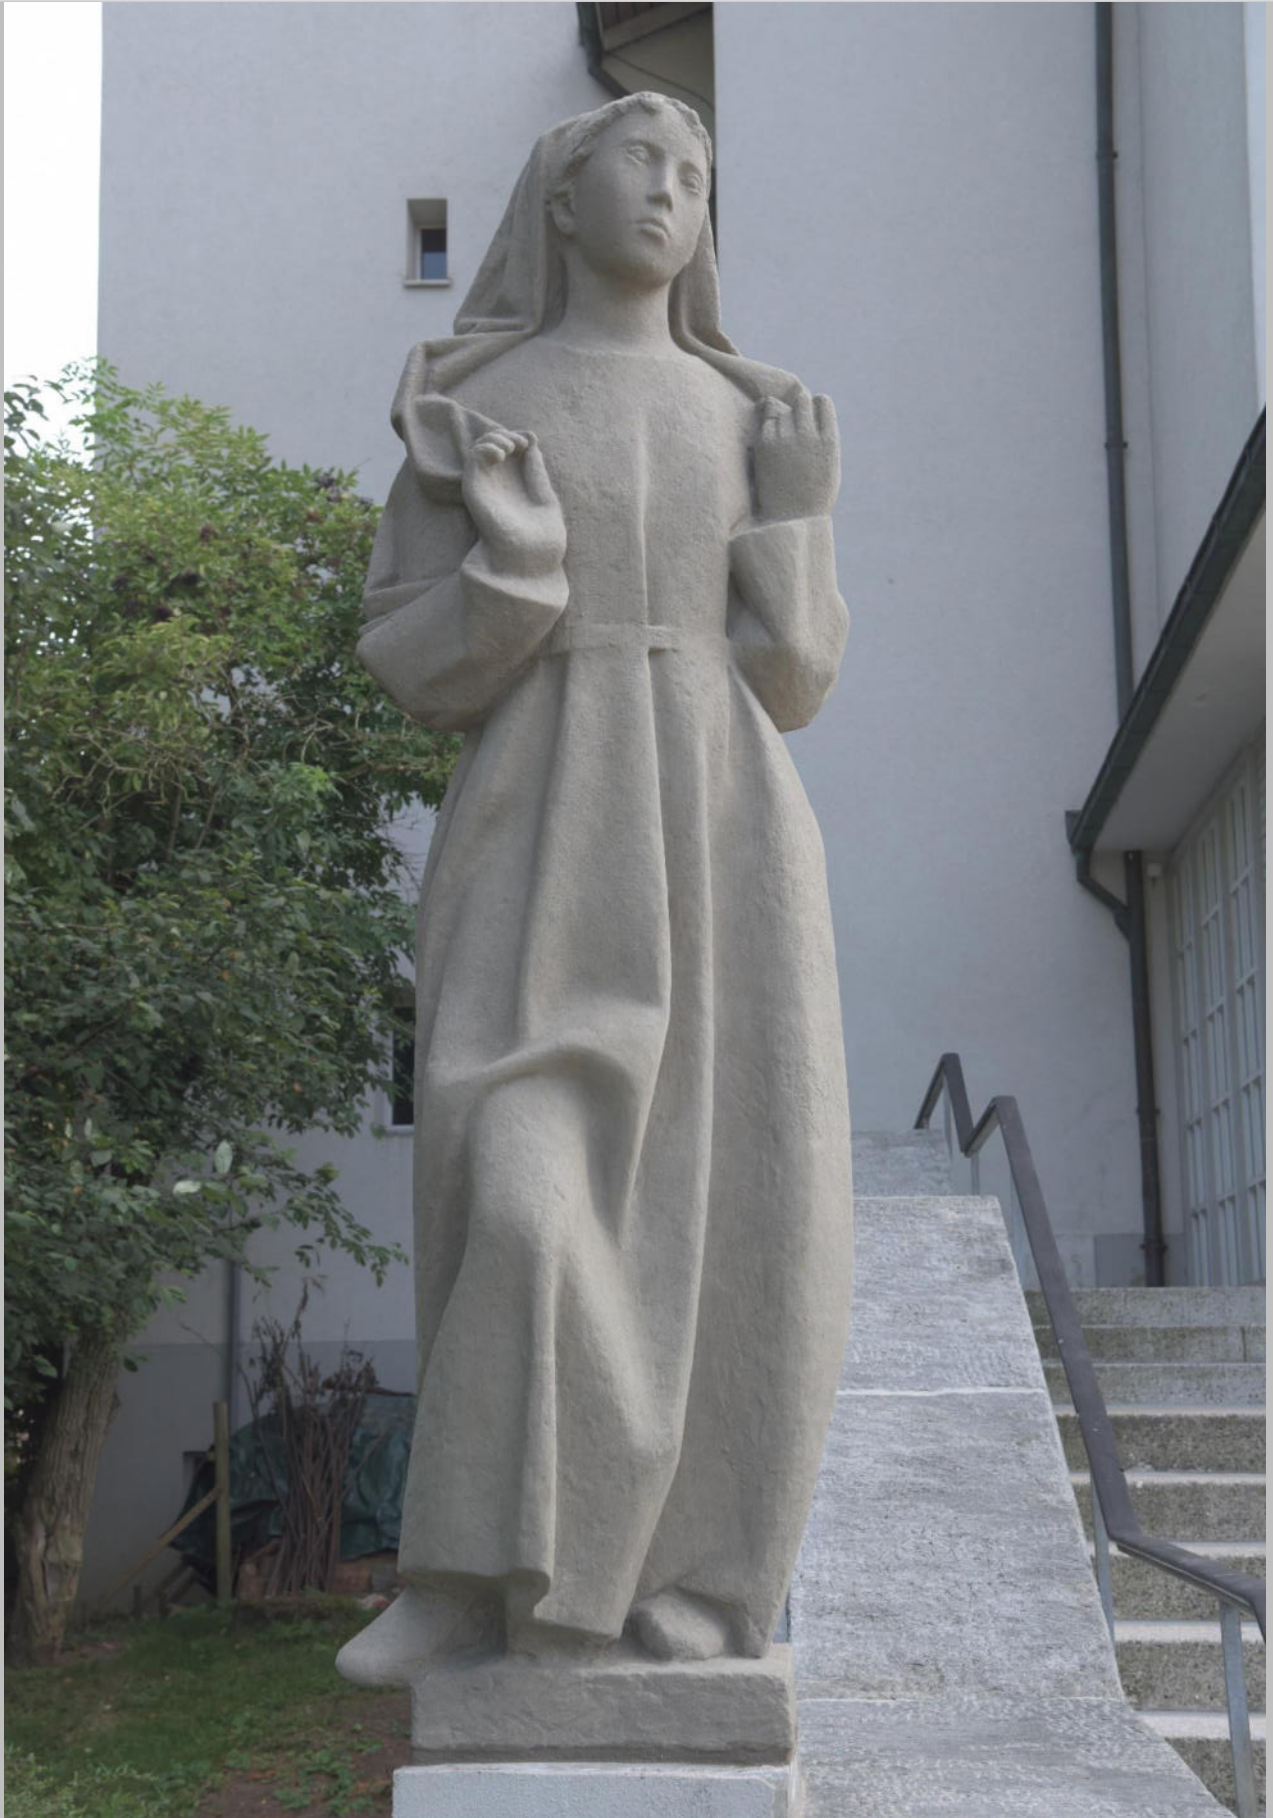
Madonnafigur von August Blaesì Aufnahme August 2021 Nach den Restaurierungsarbeiten
